# MAAPERÄTUTKIMUS

**RAPORTTI 14.8.2014**  
**(Täydennetty 24.10.2014)**

**Ristinummentie 121**  
**02540 KYLMÄLÄ**

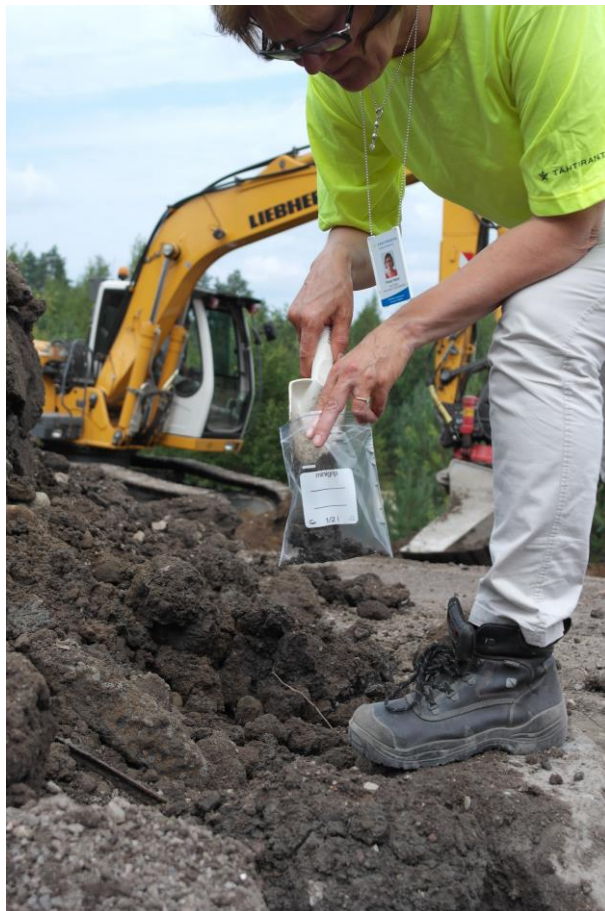
**Kuva 1.** Satunnainen maanäytteenottotilanne savikasasta Ristinummentiellä.

Kuvassa 1 on meneillään satunnainen maanäytteenottotilanne savikasasta. Maanäyte kerättiin pieneen pussiin, jonka jälkeen näytteestä määritettiin metallit ja öljyhiilivetypitoisuus. Tilannekuva öljyhiilivetypitoisuuden määrittämisestä on esitetty kuvassa 2. Kuvassa 2 näkyy taustalla myös metallien määrittämiseen käytettävä XRF-laitteisto. Tilannekuva savimaan kaivamisesta ja siirtämisestä kuorma-auton lavalle on esitetty kuvassa 3. Kuvassa näkyy myös kaivetun savimaan laatu.

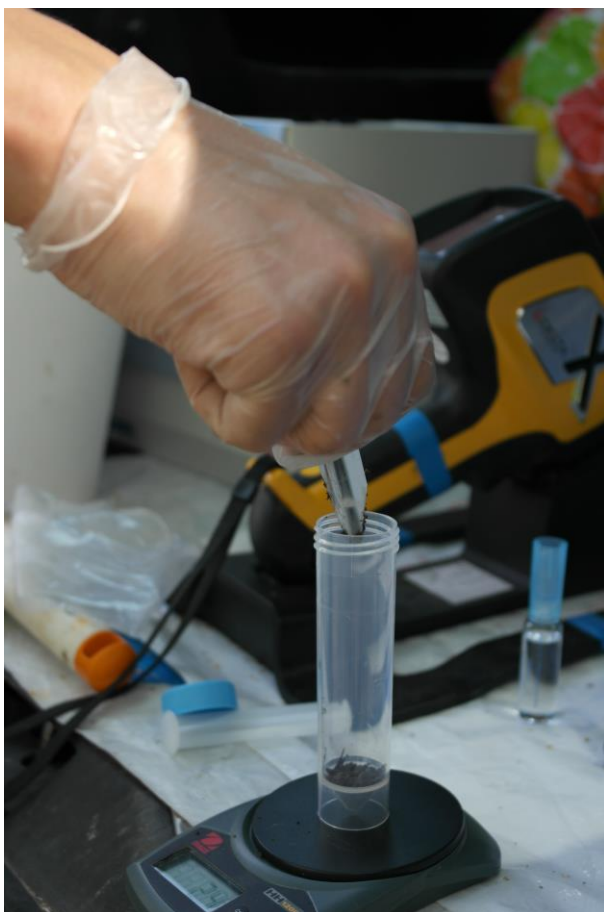
**Kuva 2.** Öljyhiilivetyjen määrittäminen Petroflag-menetelmällä. Kuvassa on meneillään tilanne savimaan punnitsemisesta. Taustalla näkyy metallien määrittämiseen käytettävä XRF-laitteisto.

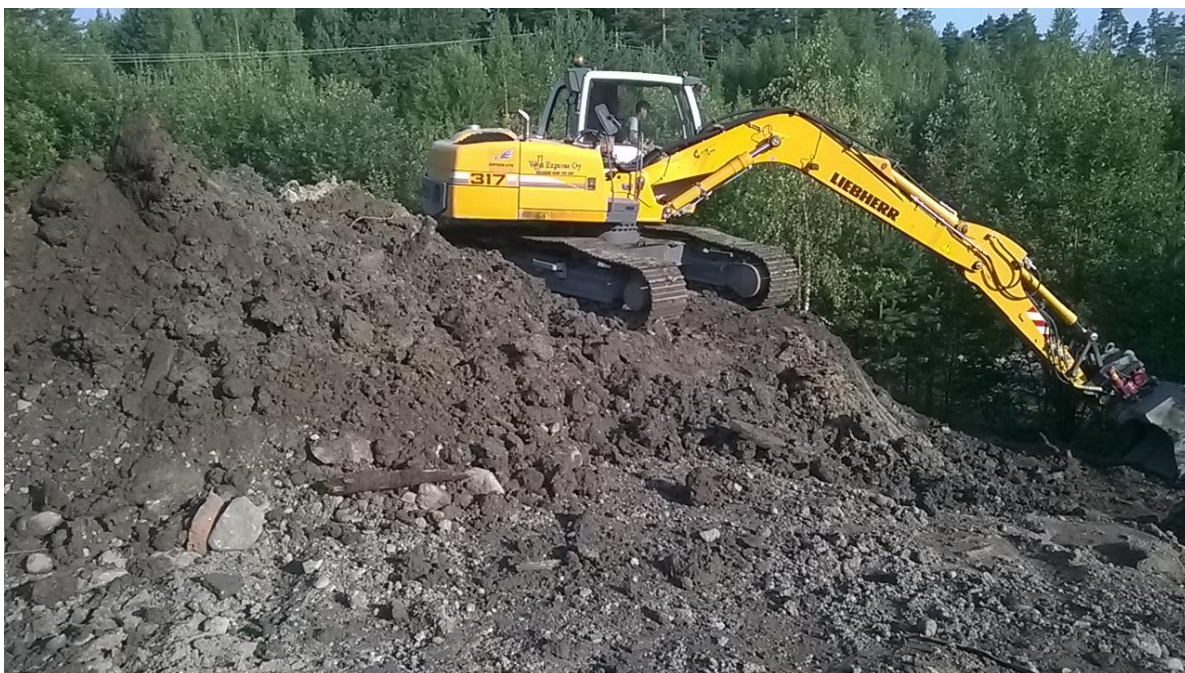
**Kuva 3.** Tilannekuva savimaan kaivutyöstä osoitteessa Ristinummentie 121.

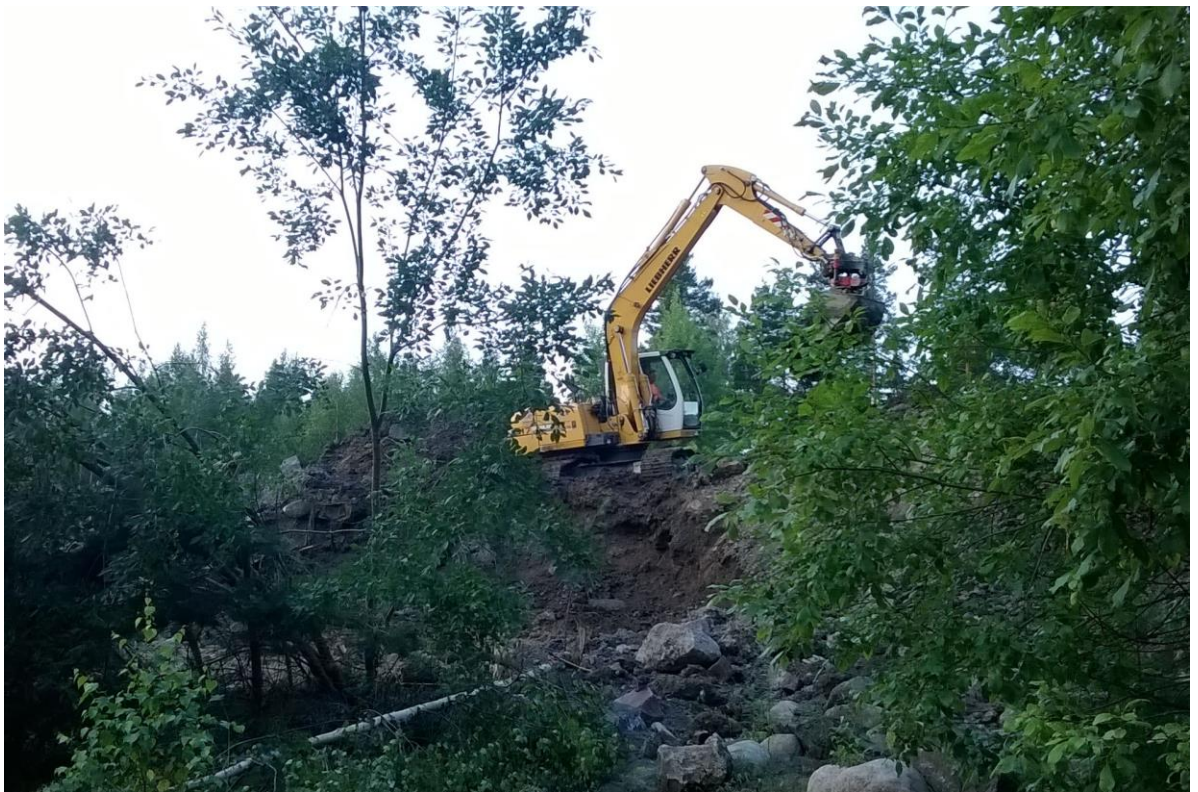
Kuvassa 4 on tilannekuva kaivutyön loppuvaiheelta, kun lähes kaikki savimaa on kaivettu maasta ylös.

**Kuva 4.** Kaivutyön loppuvaihe. Lähes kaikki savimaa on kaivettu ylös.
