# MAAPERÄ- JA VESITUTKIMUS

RAPORTTI 12.7.2015

Ristinummentie 121  
02540 KYLMÄLÄ

PH Ympäristötekniikka suoritti maaperän haitta-ainetutkimukset ja vesinäytteiden oton Ristinummentie 121:n ympäristölupahakemuksen täydennykseksi West Express Oy:n toimeksiannosta. Vireillä on ympäristölupahakemus vanhan maa-ainesten ottoalueen käyttötarkoituksen muuttamiseksi maankaatopaikaksi. Tutkimukset suoritettiin 11.6. – 12.6.2015 annetun toimeksiannon mukaisesti.

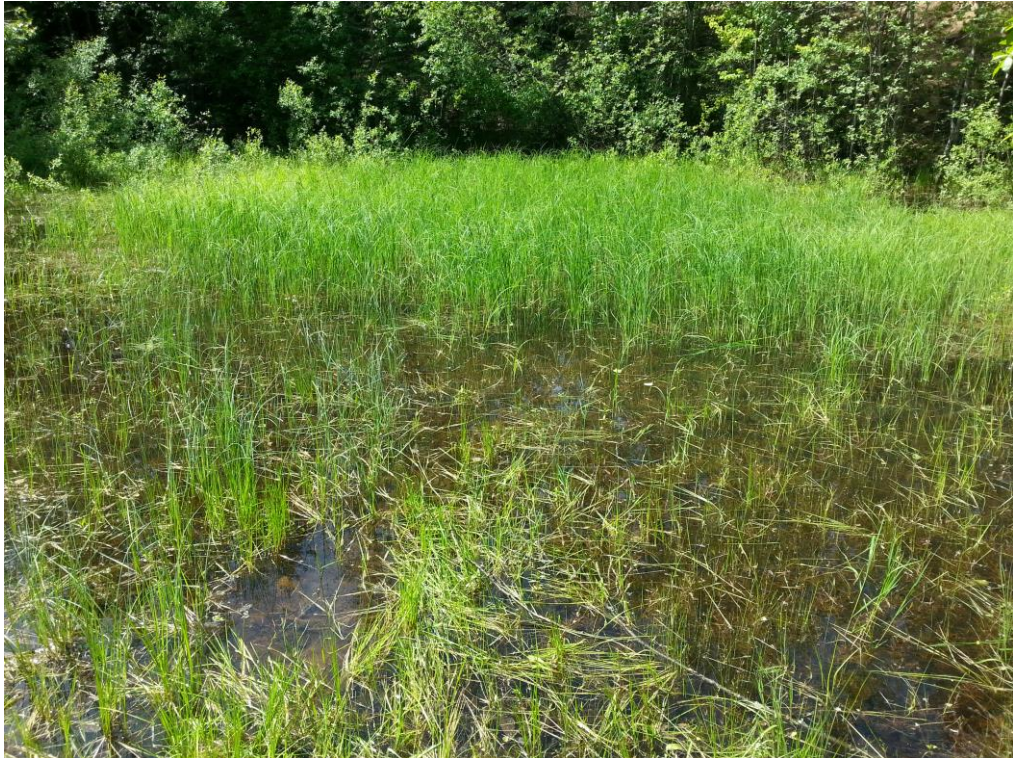
*Kuva 9. Vesinäytteenottopaikka numero 3.*

Näyte 3 otettiin vesiesiintymästä, joka oli noin 100m länteen ottoalueelta naapurikiinteistöllä 2:759.
